**NOU**   **BAU**  
El sistema de renovación de forjados

La solución que  
más carga libera  
al forjado viejo

# NouBau, el único efectivo

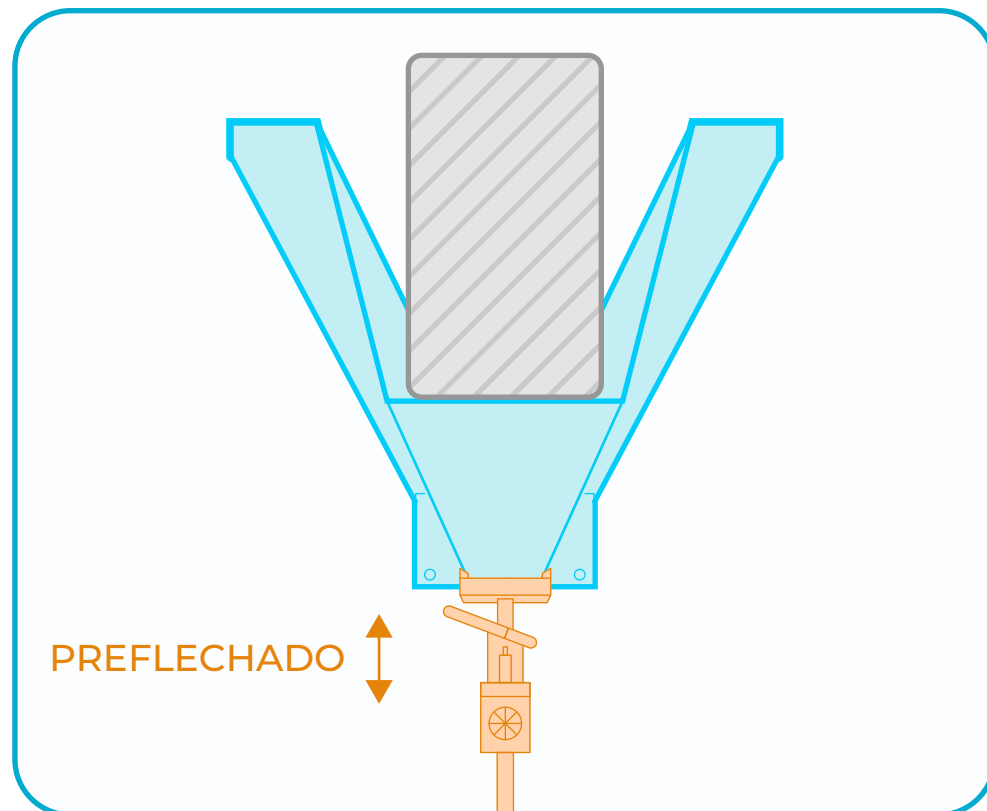
- 1 Colocamos el perfil Noubau bajo la vigueta deteriorada.

La gran innovación del sistema NouBau es su proceso de montaje basado en el preflechado.

Este sistema consigue una sustitución funcional total, ya que **la carga a la que estaba sometida la vigueta deteriorada, la pasa a realizar el perfil NouBau en 3 sencillos pasos:**

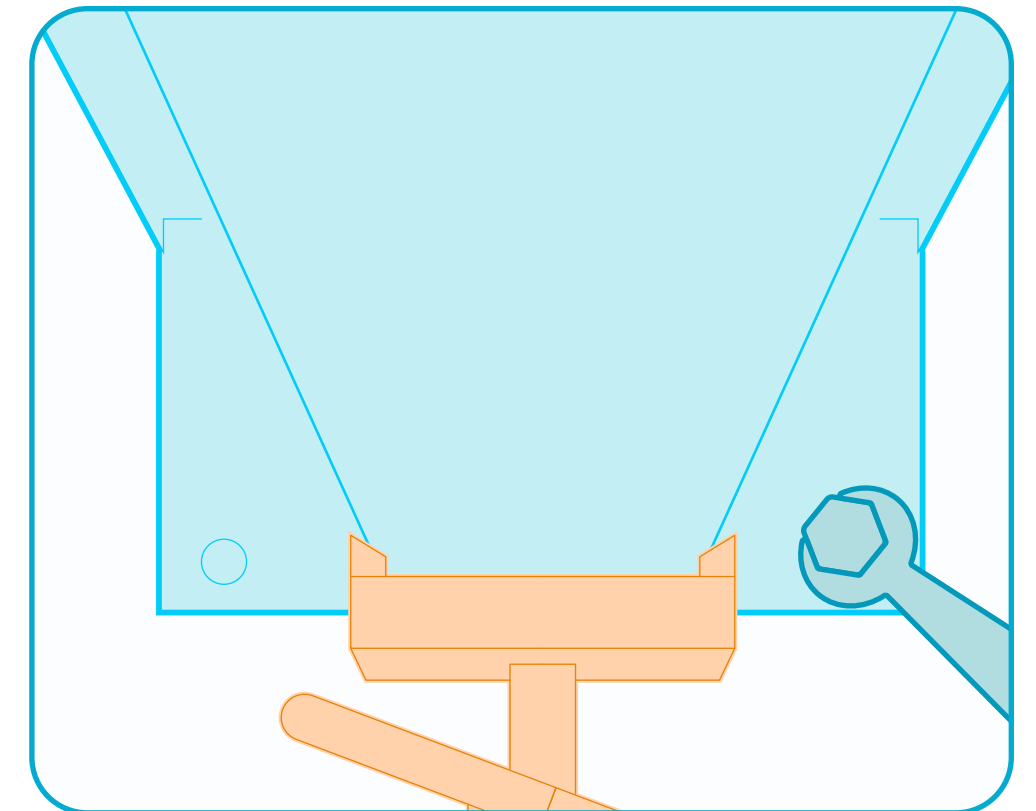
- 3 Lo anclamos a la estructura del edificio, y todo ello sin demoler ningún elemento del forjado existente.

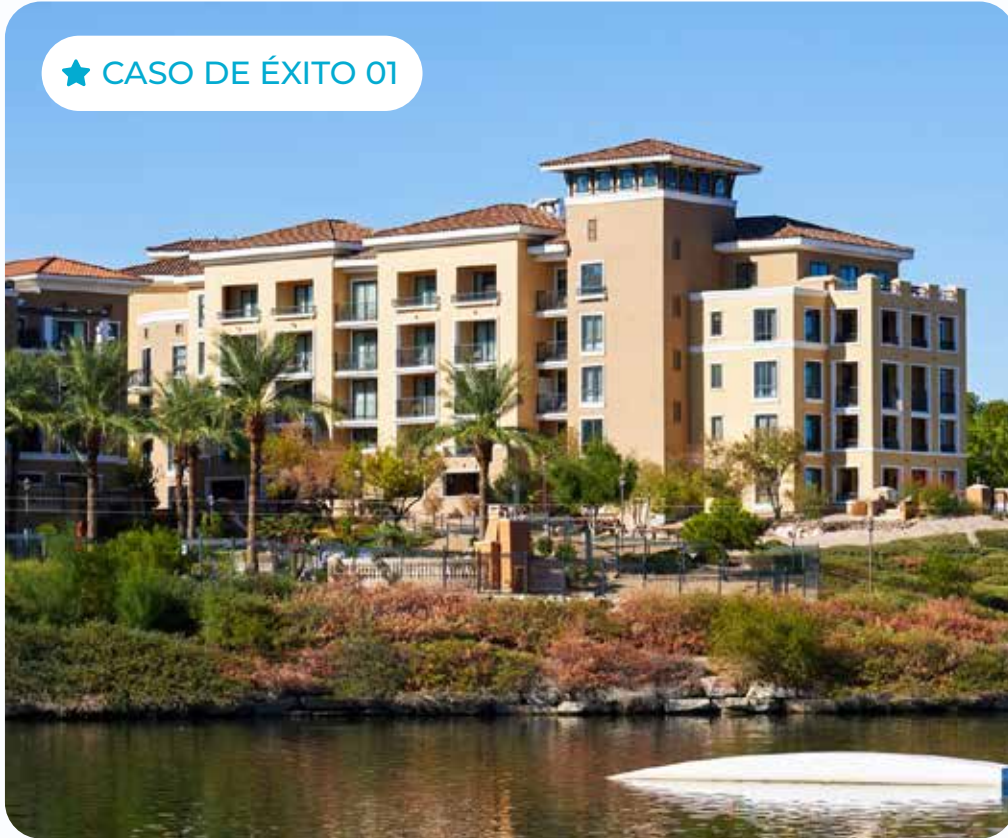
### Reparación de forjado Hotel en la costa de Galicia

Dado que el hotel dispone de una zona de SPA, una parte importante del forjado presentaba un grado de oxidación elevado. Además, como ocurre en las construcciones que ya tiene algunos años, aparecieron diferentes reparaciones efectuadas a lo largo de los años que interferían con la intervención, lo que obligó a recurrir a diferentes soluciones especiales.

Sustitución funcional de toda el área asignada sin demolición del forjado.

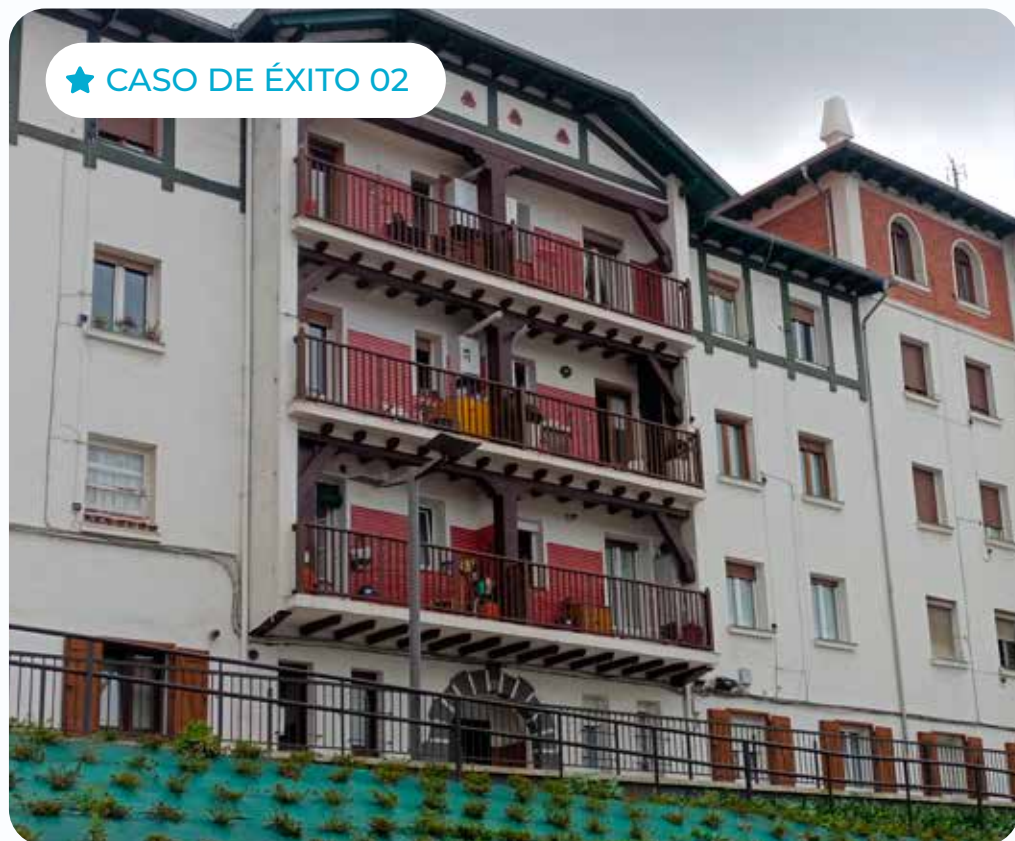
### Rehabilitación de forjado Edificio de viviendas (Santurtzi)

La gran dificultad en este trabajo fue que se trataba de un forjado sanitario con terreno bajo el mismo en pendiente. Fue necesario realizar una serie de trincheras en el terreno para poder acceder a las viguetas, que se encontraban muy deterioradas por las escorrentías que fluían por la ladera del monte.

Sustitución funcional de un forjado sanitario completo para posterior rehabilitación de las viviendas sobre el mismo.
